71800 Bois-Sainte-Marie (Saône et Loire)

Eglise Notre Dame de la Nativité

Un déambulatoire original dépourvu de chapelles rayonnantes.

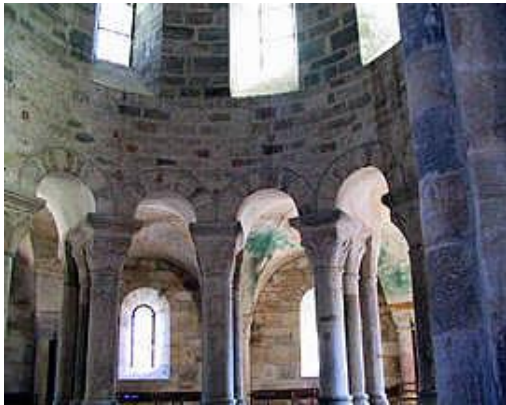
le déambulatoire

Le déambulatoire du côté intérieur : chaque retombée de voûte a pour support un faisceau de colonnettes monocylindriques assemblées deux à deux. Leurs chapiteaux ne sont que des blocs de pierre, taillées en forme de tronc de cône renversé.

Le déambulatoire du côté extérieur : les voûtes retombent sur des couples de colonnettes juxtaposées contre le mur d'enceinte et assises sur un banc de pierre continue.

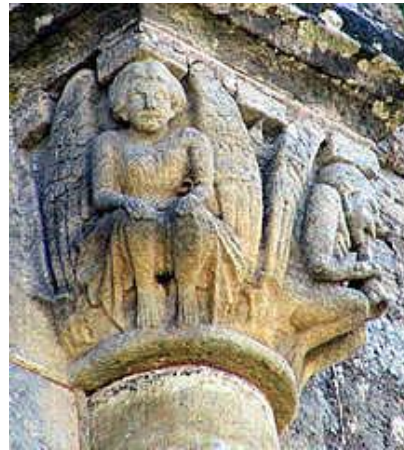
un chapiteau représentant un ange

Les chapiteaux de l'intérieur constituent un ensemble roman très riche. Il y a une trentaine de chapiteaux dans la nef et la croisée et encore d'autres sur les colonnes du déambulatoire. Les sculptures sont du début du 12^e siècle, mais au moins une vingtaine de chapiteaux ont

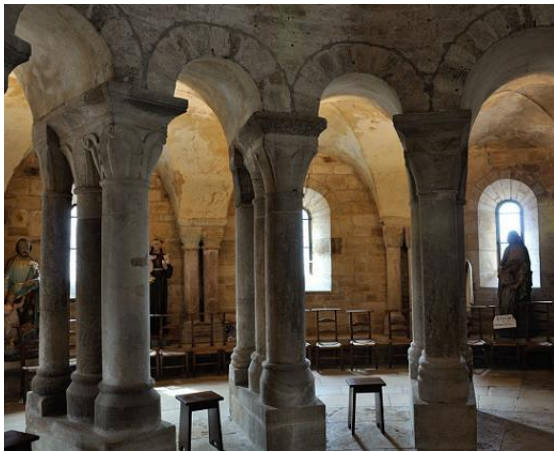
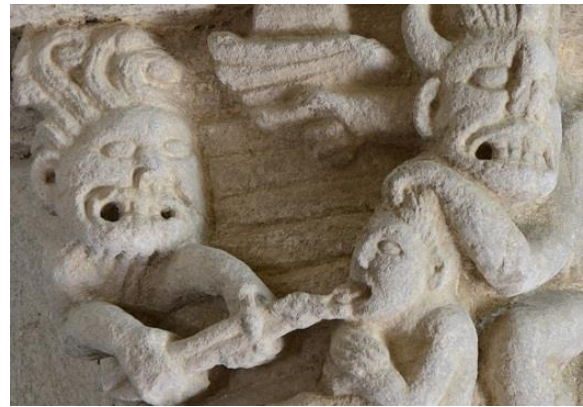
Vue intérieure et chapiteau du châtiment du bavard
